Compte rendu des travaux de
couverture et d'isolation en RGE

Vous trouverez ci-dessous mon compte rendu de chantier

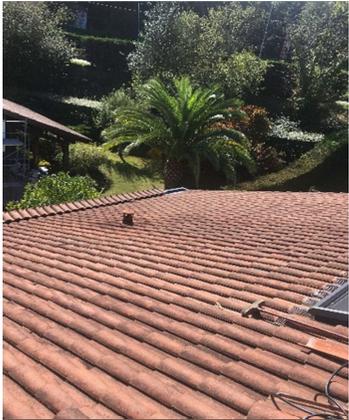
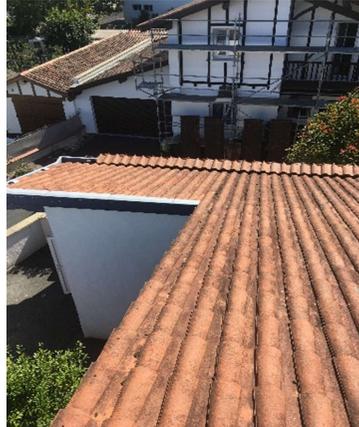
1/ Etat des lieux du toit avant travaux:

Nous pouvons apercevoir sur ces deux photos, l'état de la couverture avant travaux.

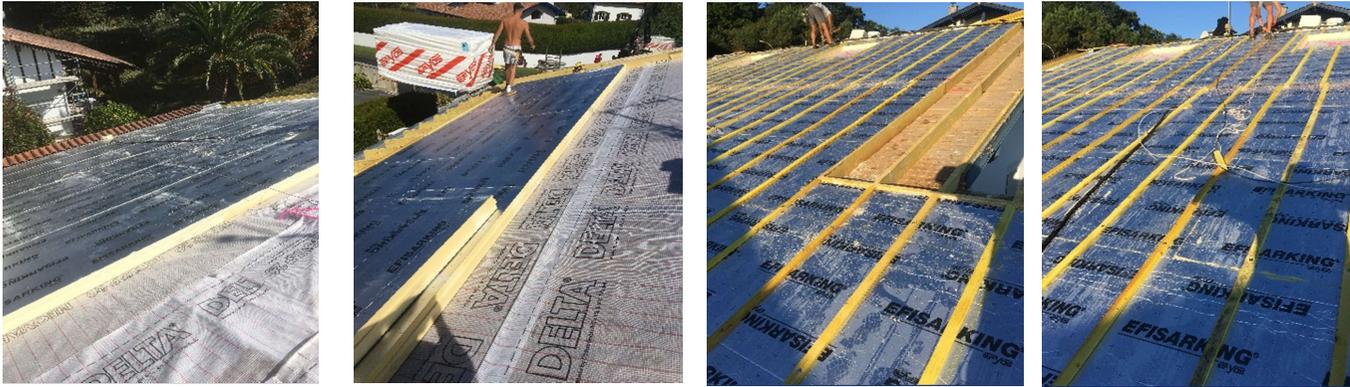
3/ Isolation

Nous pouvons observer la mise en place des panneaux d'isolation bien jointés, posés sur le pare vapeur et fixés à l'aide des contres lattes et de vis adaptées.

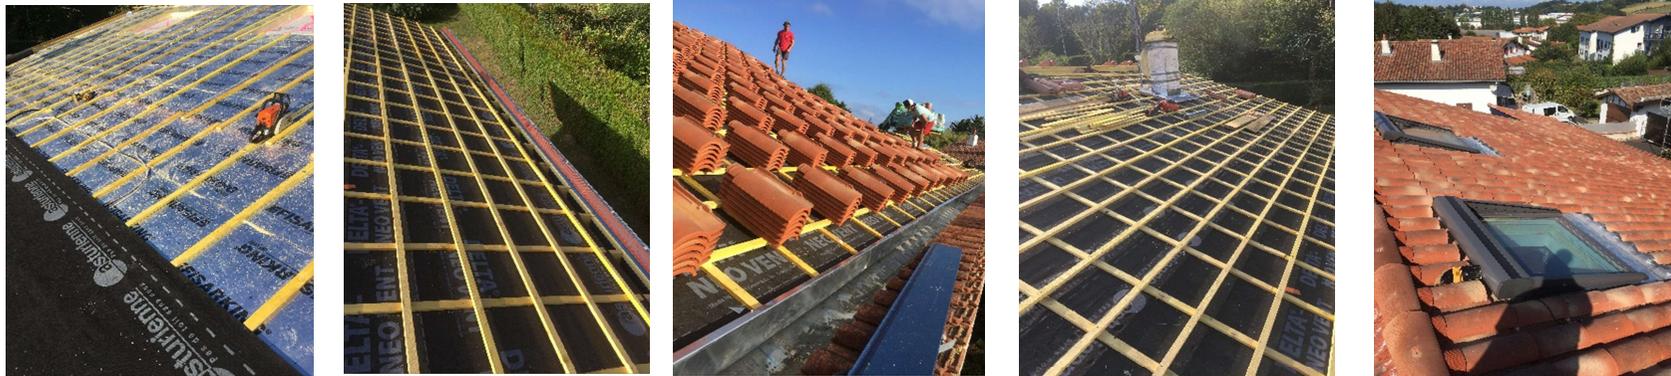
4/ Préparation à la couverture:

Mise en place du film sous toiture avec vide d'air, des liteaux pour la tuile, les Velux et de la zinguerie.

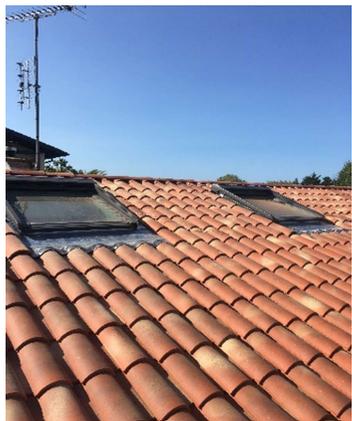
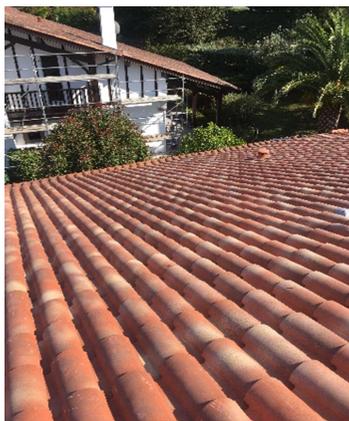
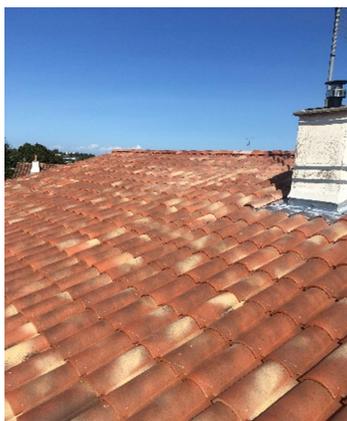
5/ Couverture

Nous pouvons voir la mise en place de la tuile à emboîtement, les tuiles à douilles et chatières ainsi que le faitage vissé comme les tuiles de rives.
